Bro 40-3836-1 över Muskån

1. Sammanfattning

På uppdrag av Sittuvikens samfällighetsförening har undertecknad utfört en huvudinspektion av bron över Muskån. Det är en vägbro med en tvärspäänd platta, tillverkad av limträ av gran.

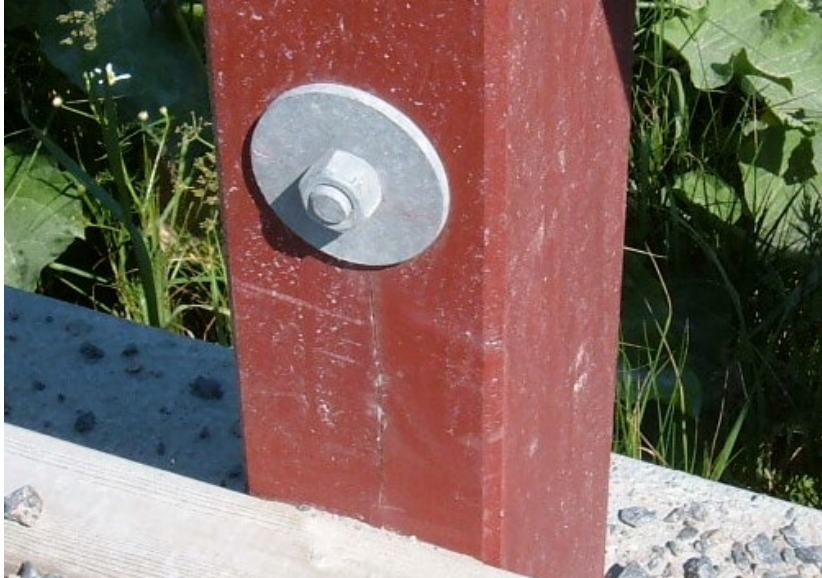
Denna skada är inte att betrakta som en skada utan är en helt naturlig mörkspäckning och bör annulleras.

Fig. 1. Skada 1, är en naturlig mörkspäckning, bild från 2008.

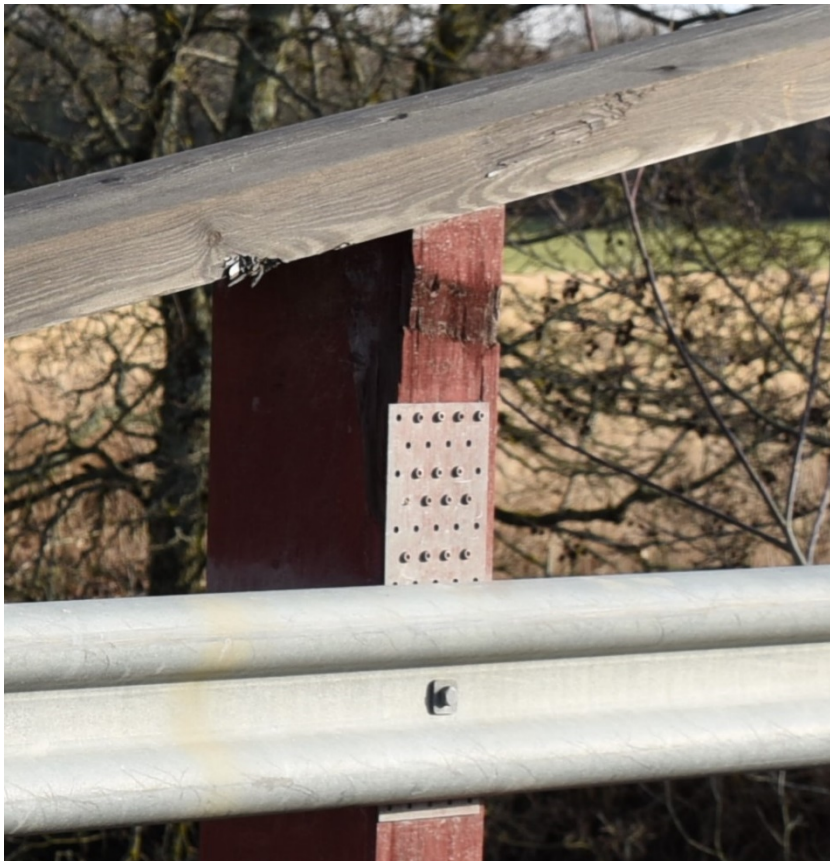
En mindre påkörningsskada på en ståndare. Det finns ett par skador av denna typ på ståndarna.

Fig. 2. Skada 2, är en korskada, mest troligt från plogning, bild från 2020.

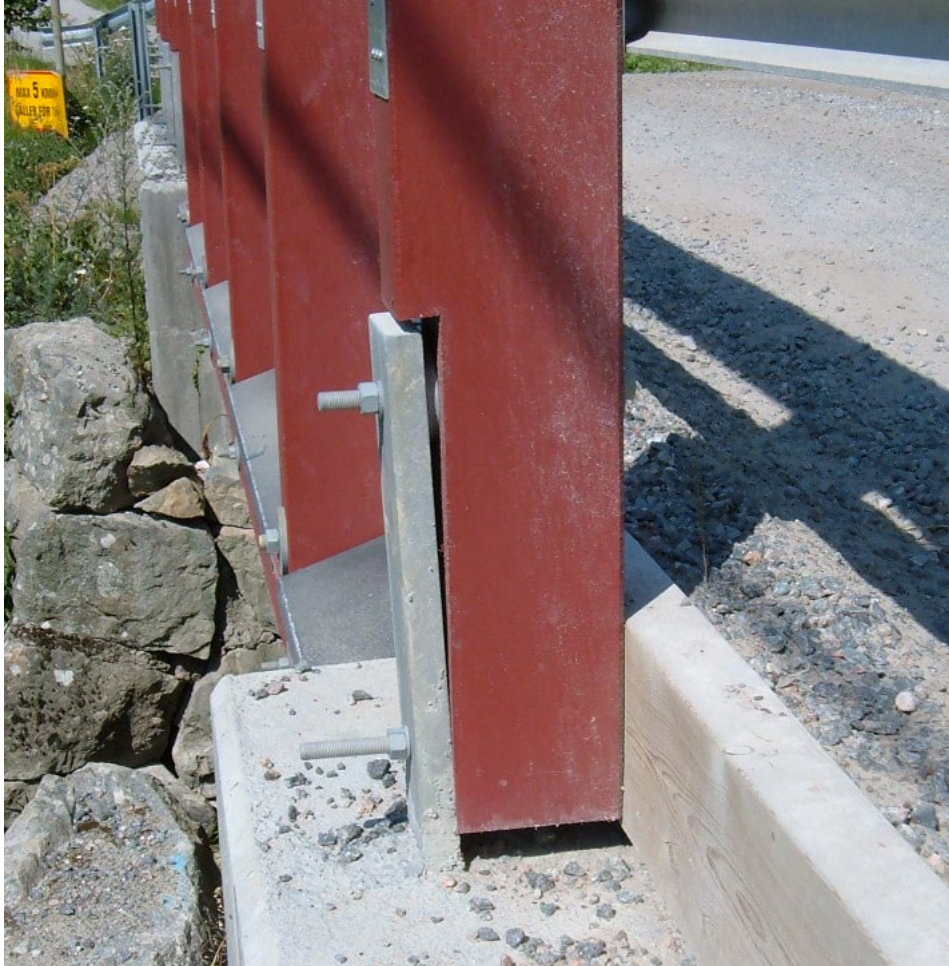
Ständarfästet är ingjutet i fel vinkel i fundamentet och det sitter distansbrickor mellan fästet och ståndaren.

Fig. 3. Skada 3, distansbrickor mellan fäste och ståndare, bild från 2008.

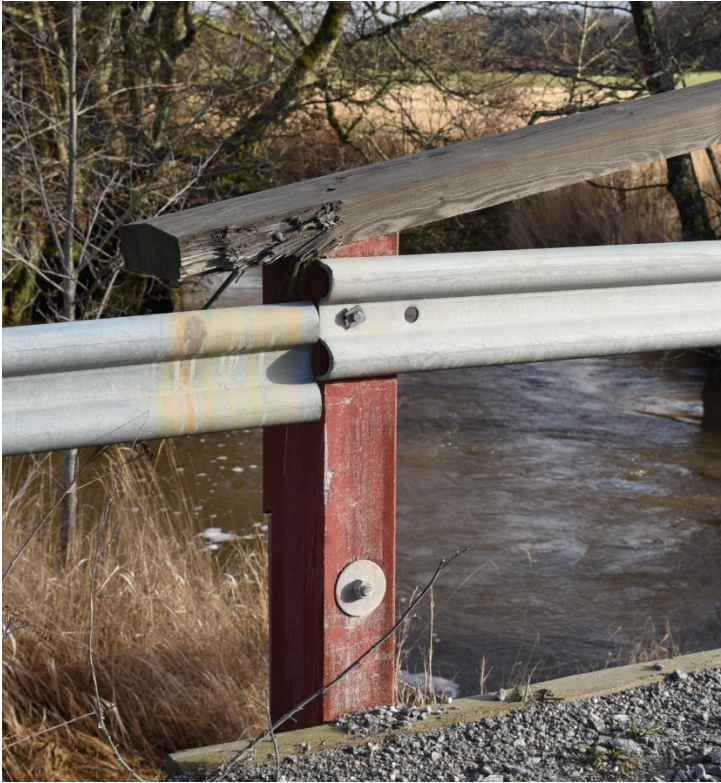
Det finns inga skarvbeslag mellan anslutningsräckena och navföljarna.

Några av träskruvarna som håller navföljarna är lösa och en saknas.

Fig. 4. Skada 5, Anslutning mot broräcke NV.

Räckesprofilen är 55mm lägre än navföljaren och har ett vinkelfel i höjddled motsvarande ett fall på ca 50mm/m.

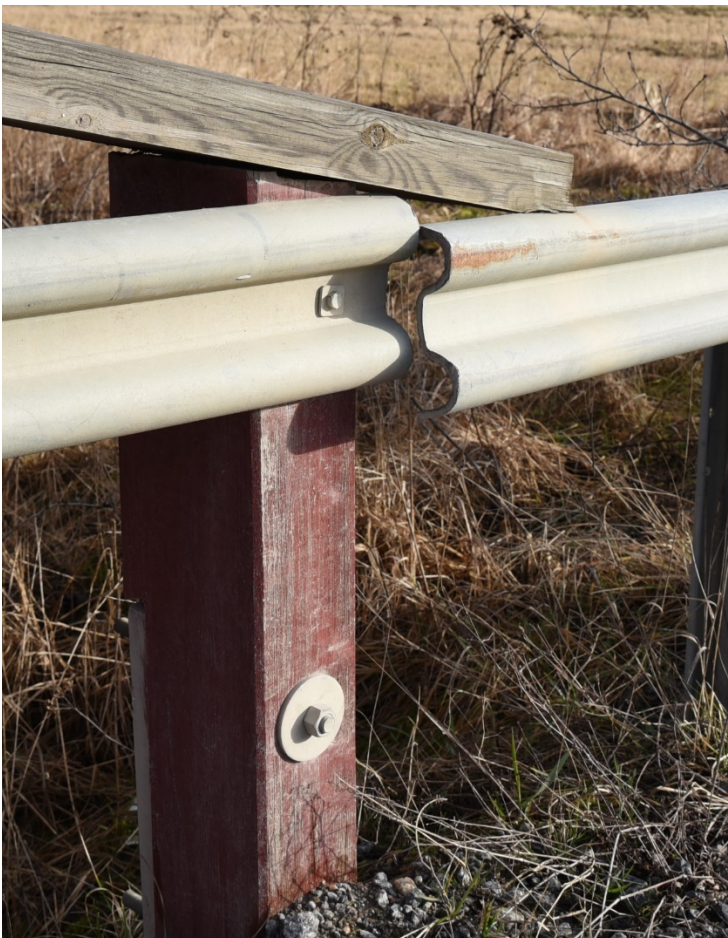
Fig. 5. Skada 5, Anslutning mot broräcke NO.

Räckesprofilen är 25mm lägre än navföljaren och sticker ut 33mm in på vägen. Den har ett vinkelfel i sidled mot diket på ca 85mm/m. Den är lös från den mittersta stolpen

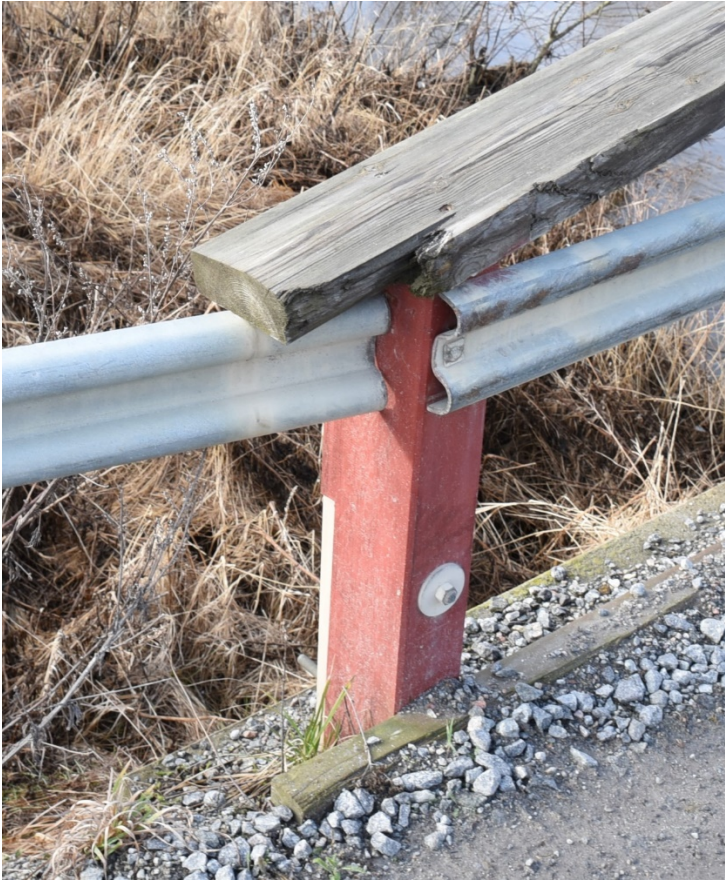
Fig. 6. Skada 5, Anslutning mot broräcke SO.

Räckesprofilen är 30mm lägre än navföljaren och är intryckt ca 90mm in på vägen. Den har ett vinkelfel i höjddled motsvarande ett fall på ca 30mm/m.

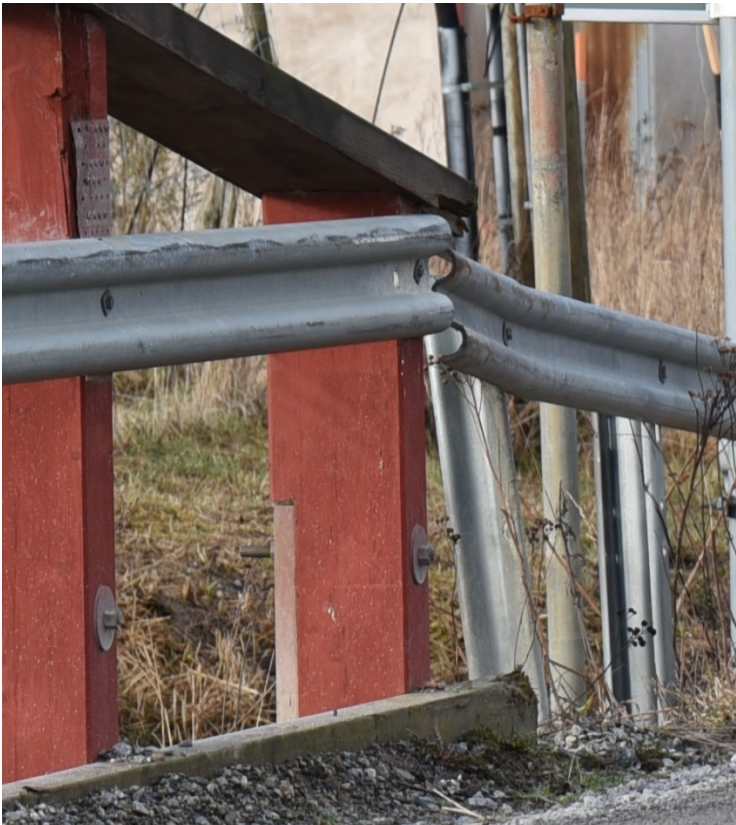
Fig. 7. Skada 5, Anslutning mot broräcke SV.

Påkörningsskada med deformerad profil och en deformerad ståndare.

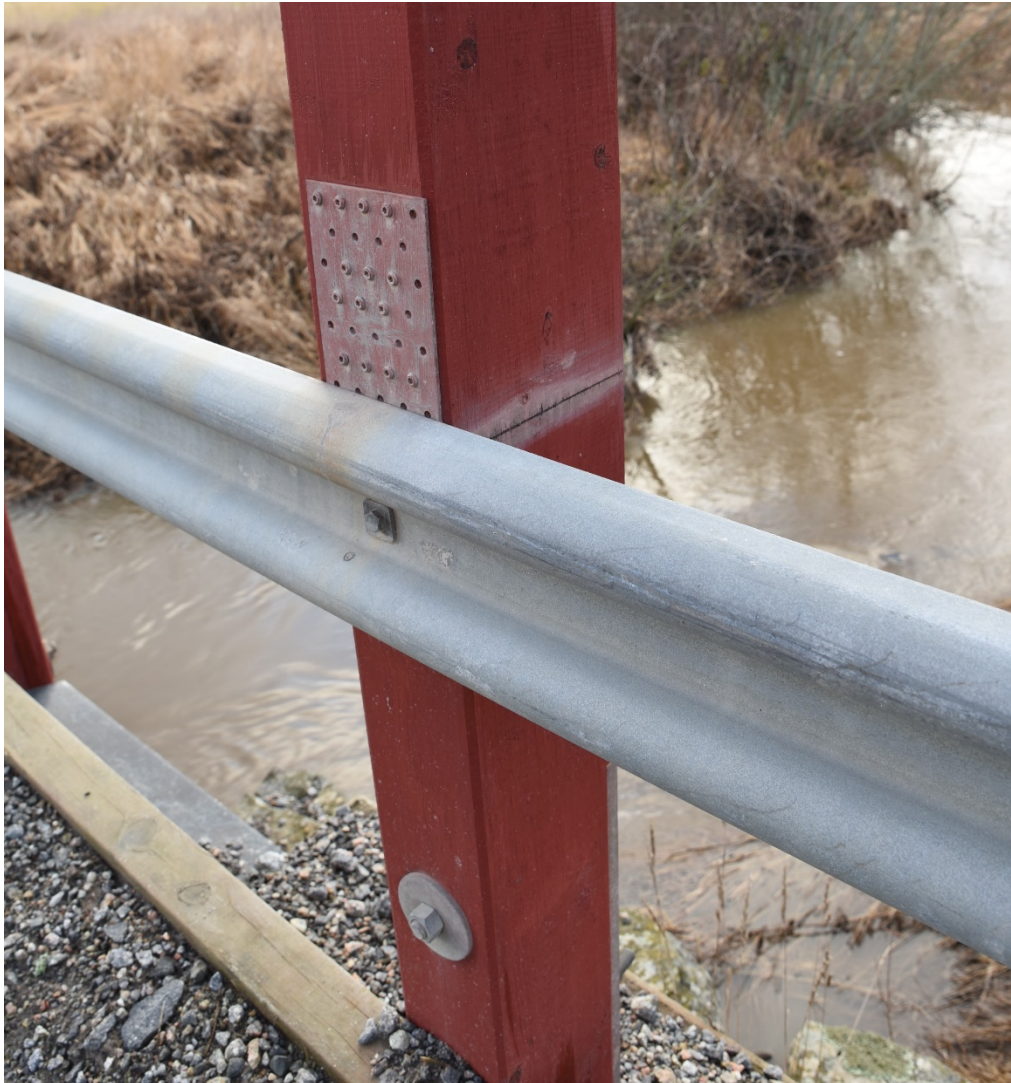
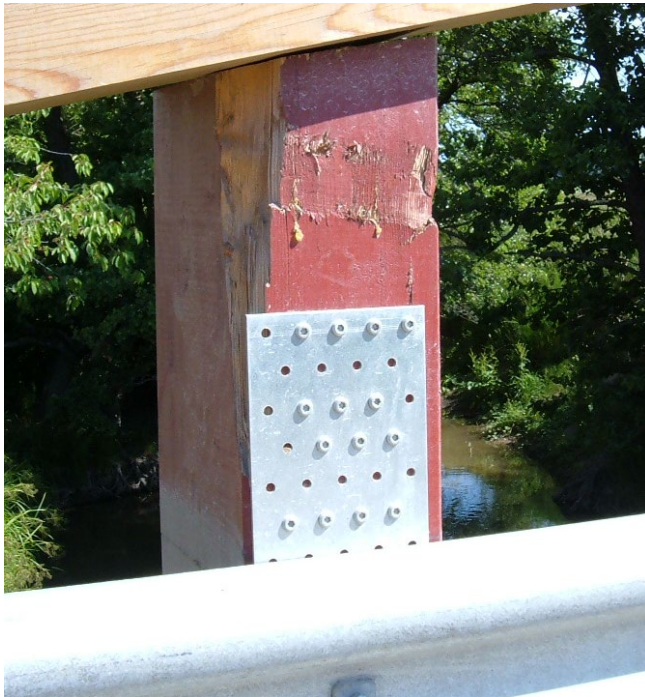
Någon gång före 2008 har samtliga ståndare kapats i nivå med navföljarna och har därefter skarvats med spikplåtar. Det finns inget dokument i Batman som säger varför och att någon godkänt denna åtgärd. Samtliga ståndare måste bytas ut inom 3-5år på grund av att det kommer att vara rötskador i skarvarna. Rent formellt är det en skadegärelse som påverkar trafiksäkerheten och samtliga bör bytas snarast på vandals bekostnad.

Fig 8. Skada 6, avkapade och skarvade ståndare, bild från 2020.

Fig 9. Skada 6, avkapade och skarvade ståndare, bild från 2008.

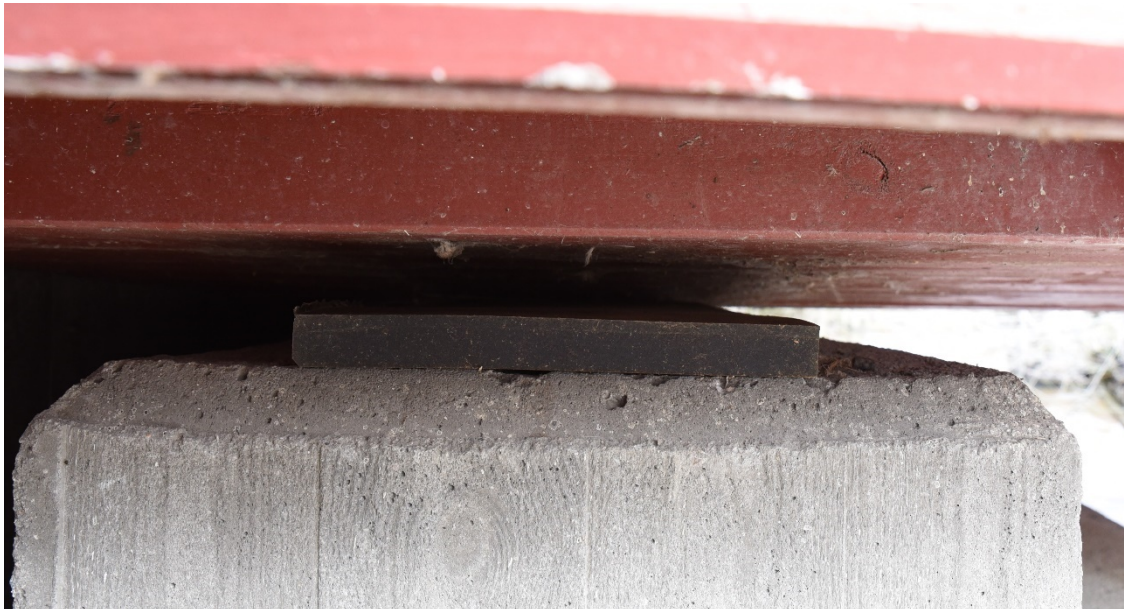
På grund av en fuktkvotsgradient i broplattans tvärsnitt är plattan kupad, det är torrt under tätskiktet och fuktigare på plattans undersida. Kupningen innebär att det uppstår ett glapp mellan broplatta och upplag vid plattans kanter. För att undvika vertikal rörelse av trafiklast så kan glappet shimsas med en plast- eller gummikil.

Fig 10. Skada 7, I SV hörn är glappet drygt 30mm.

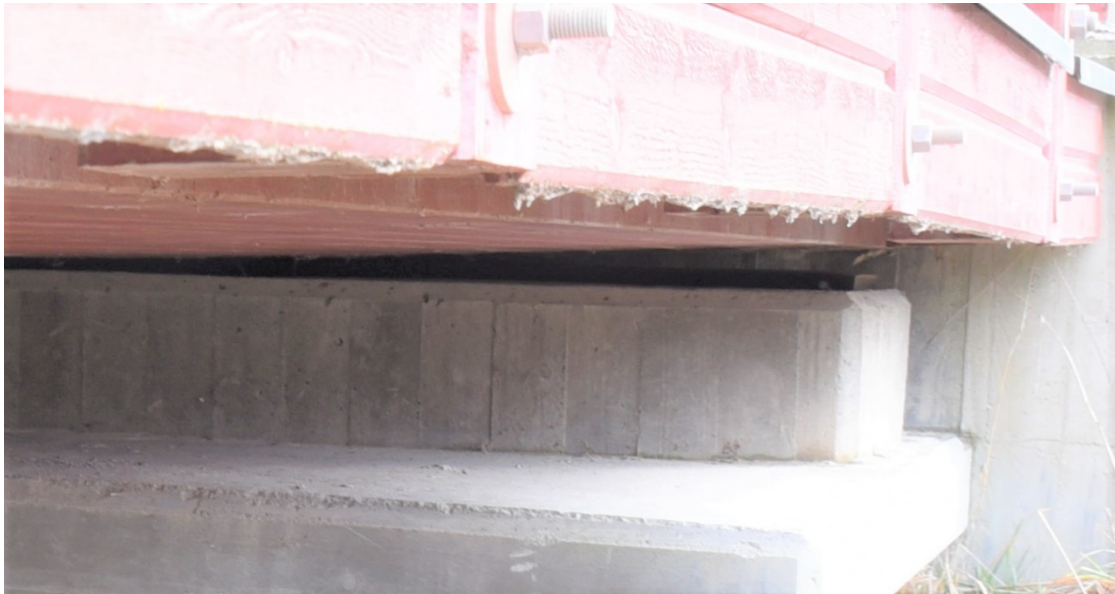
Fig 11. Skada 7, I SO hörn är glappet också drygt 30mm.

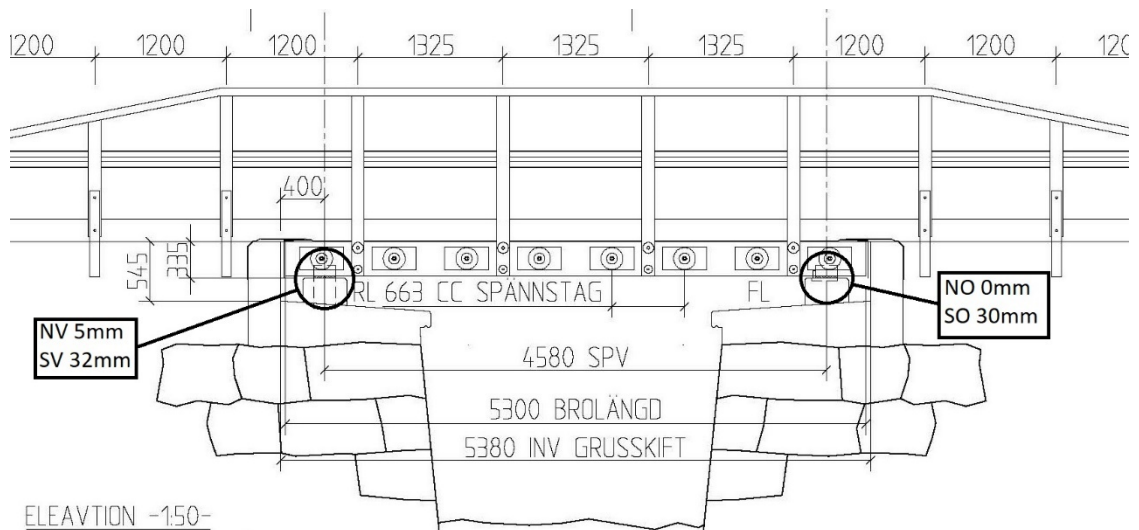
Fig 12. Skada 7, uppmätta spalter mellan broplatta och lager.

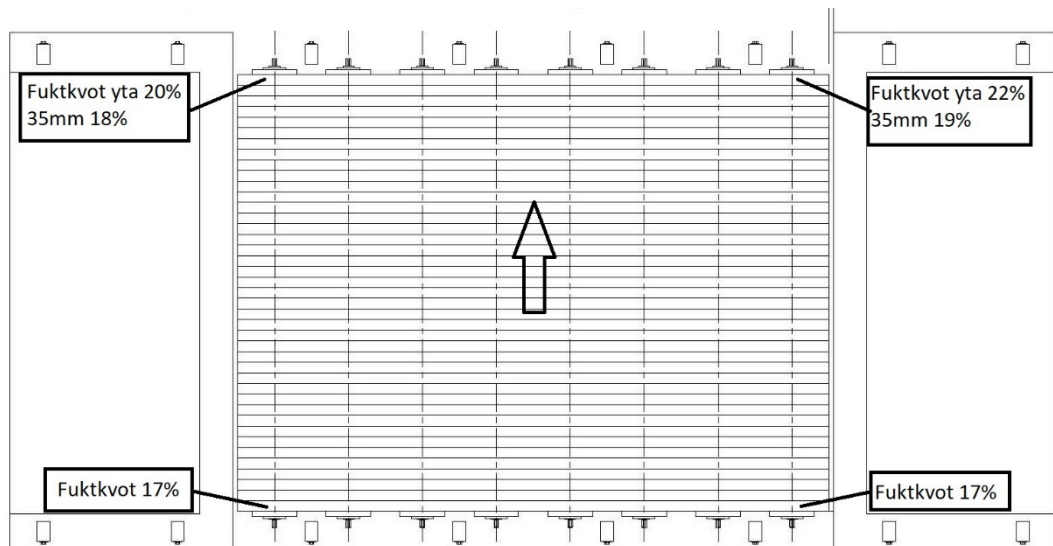
Fig 13. Uppmätta fuktkvoter i plattans hörn.

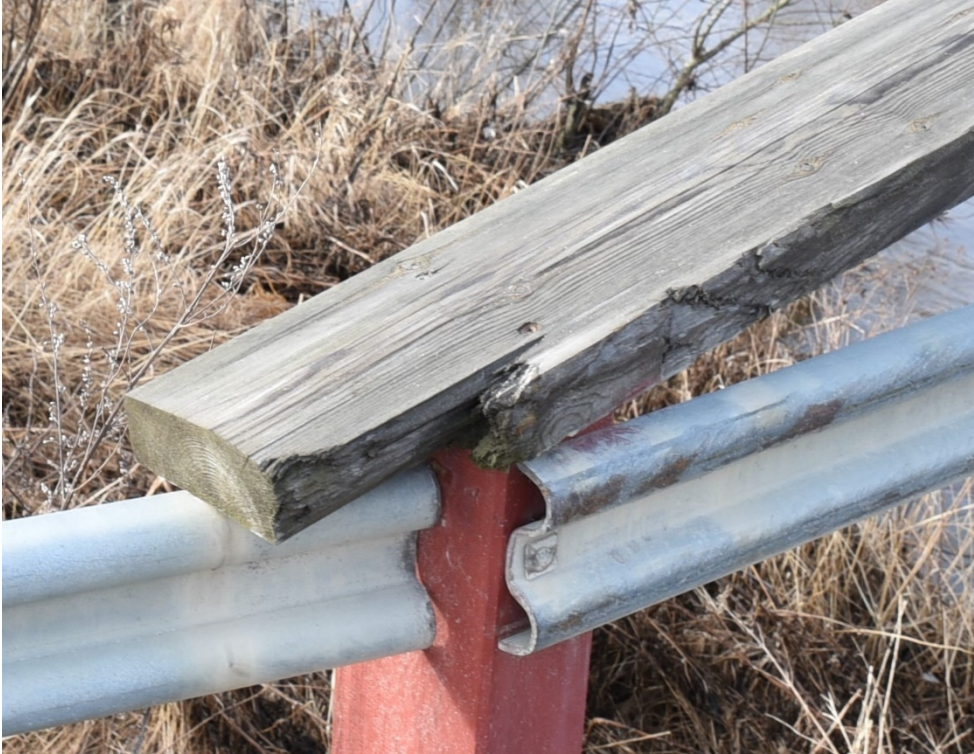
Plogskador i tre av fyra hörn.

Fig 8. Skada 8, plogskador på toppföljare i NV, SO och SV ändar.

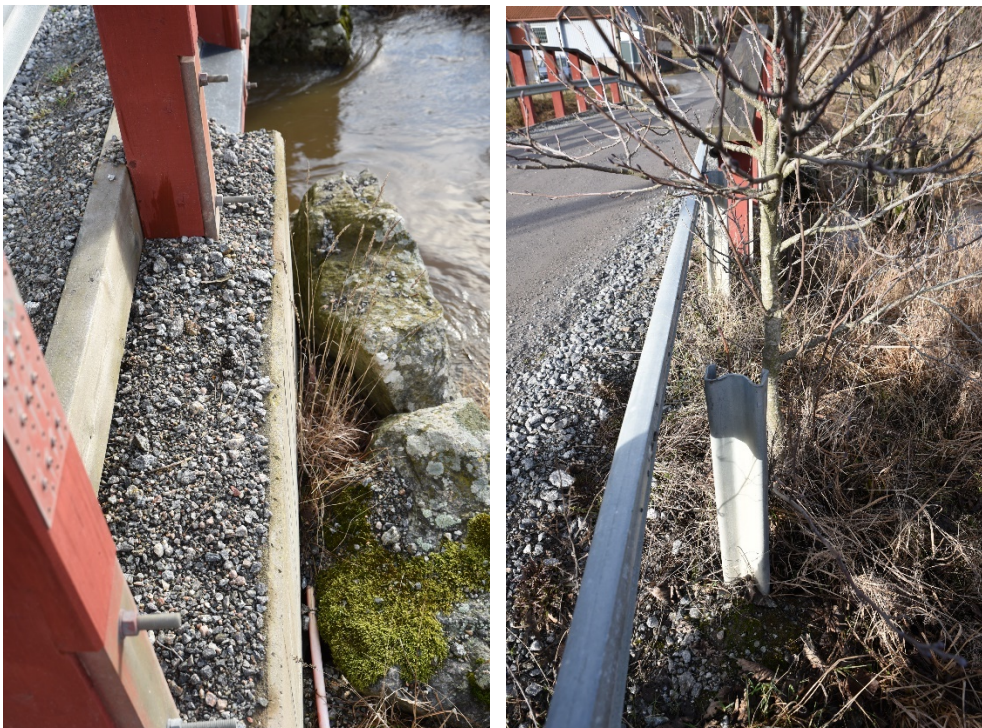
Bron är inte renblåst de senaste åren och det växer sly in i brokonstruktionen. Renblåsning och slyröjning är årliga underhållsåtgärder.

Fig 9. Skada 9, Att sopa, spola eller blåsa bort grus och klippa sly är enkelt och billigt underhåll som betalar sig väl sett över tid.
